Turbo
917946-5001Y y 917946-5002Y
Aplicación
Mercedes OM470 10.8L

Instrucciones para la instalación del sensor de velocidad original en los turbos 917946-5001Y y 917946-5002Y

2 de febrero de 2025
BS065/25
Asunto: Instrucciones cambio orientación

Boletín de Servicio

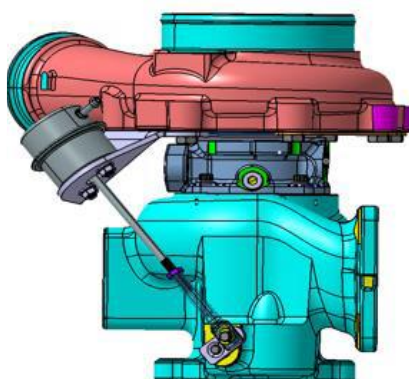
PASO 1

Sacar el turbo Garrett de la caja que viene sin sensor de velocidad

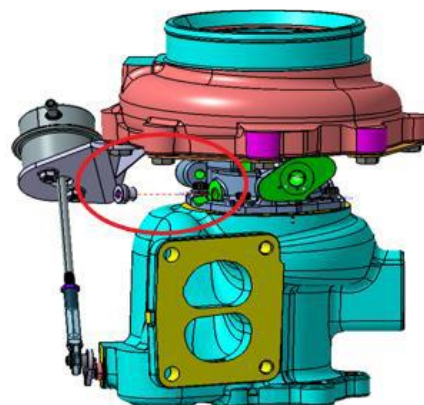
PASO 2

Quitar el sensor de velocidad del turbo viejo como se indica

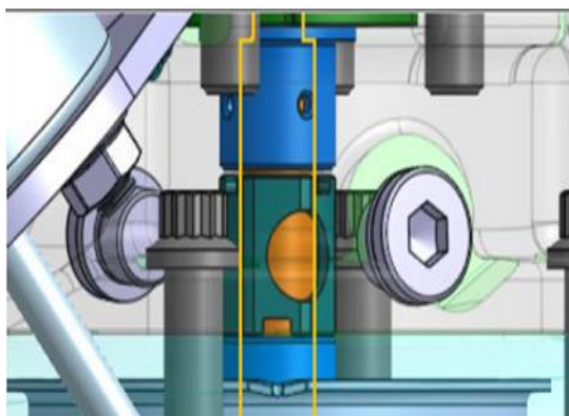
PASO 3

Una vez retirado el tapón del alojamiento de cojinetes del turbo **Garrett**, verifique si el orificio espaciador del cojinete está alineado con el orificio del alojamiento de cojinetes.

El espaciador del cojinete tiene rotación libre. El sensor de velocidad debe estar alineado con el orificio del espaciador.

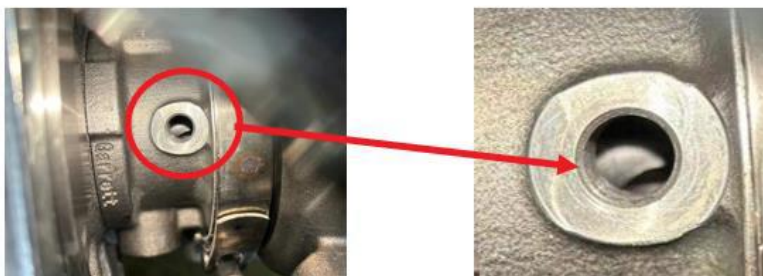
Las imágenes muestran que el orificio espaciador del cojinete no está alineado con el orificio de la carcasa central.

Para alinear el orificio del espaciador del cojinete con el orificio del alojamiento de cojinetes, utilice una herramienta adecuada que encaje en el orificio y gire suavemente el espaciador hasta que esté perfectamente alineado.

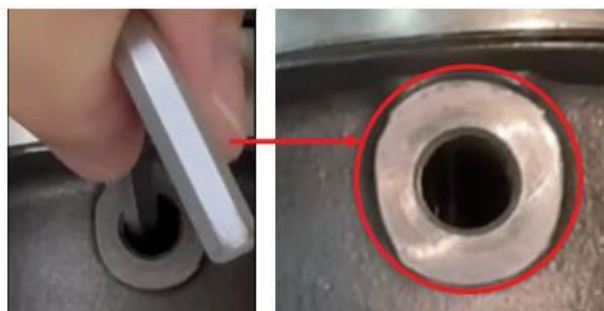
Las imágenes muestran el orificio espaciador del cojinete alineado con el orificio del alojamiento de cojinetes.

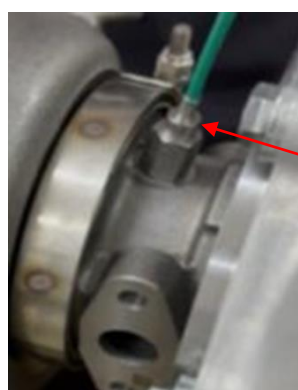
PASO 4

Una vez que el espaciador del cojinete esté perfectamente alineado, se puede instalar el sensor de velocidad OE original.
