10 de Mayo de 2011  
**BS003b/10**  
**Asunto:** Problemas en el motor DV6TED4 de 108CV

## Boletín de Servicio

**Turbo**  
753420-todos  
**Aplicación**  
Peugeot, Citroen, Mazda, Mini, Ford, Volvo

**ASUNTO: INTERVENCIONES EN MOTORES DV6 QUE NECESITEN LA  
SUSTITUCIÓN DEL TURBOCOMPRESOR.**

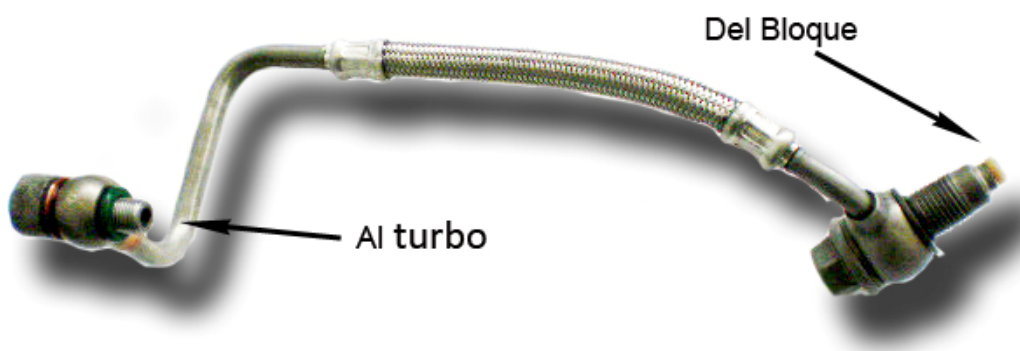
### Latiguillo de engrase del turbo

En la imagen superior vemos el **latiguillo de engrase del turbo**, con el extremo que acopla en el turbo y el extremo que ajusta en el bloque del motor.

En el extremo del latiguillo que ajusta en el bloque el racor lleva en su interior un pequeño **prefiltro** con una malla muy fina. El objeto de este prefiltro es filtrar el aceite antes de que llegue al turbo y evitar que cualquier partícula se introduzca en su interior.

En este momento el prefiltro que tiene una capacidad de entre **1 y 2 cc**, y una malla muy fina se obstruye e impide el paso de aceite, produciendo la rotura del turbo.

Este prefiltro funciona solo cuando el aceite está en perfectas condiciones, o sea cuando no hace falta el prefiltro y falla cuando el aceite empieza a estar sucio. Es por tanto recomendable quitar el prefiltro y montar el latiguillo sin el y evitaremos roturas prematuras.

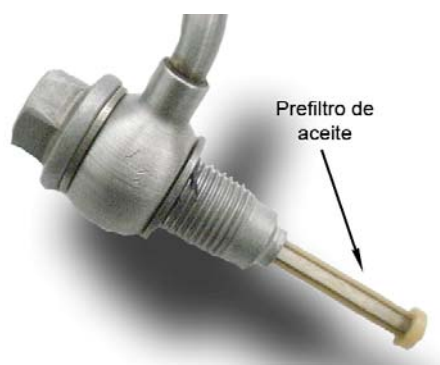
Al cambiar el turbo hay que comprobar el latiguillo y es recomendable ponerlo nuevo siempre. A veces el prefiltro se rompe y queda obstruyendo el interior, en este caso limpiarlo y asegurarse que no queda nada en su interior si lo reutilizamos.

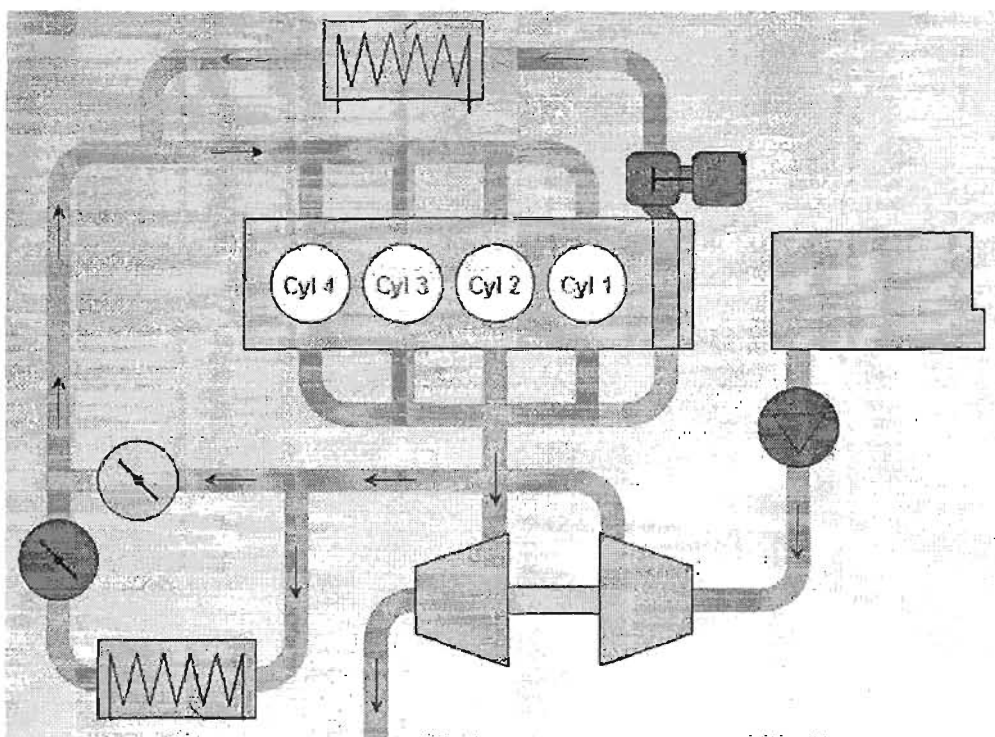
ESQUEMA DE LOS CIRCUITOS DE ADMISIÓN, ESCAPE Y EGR CUYA LIMPIEZA ES NECESARIA ASEGURAR.

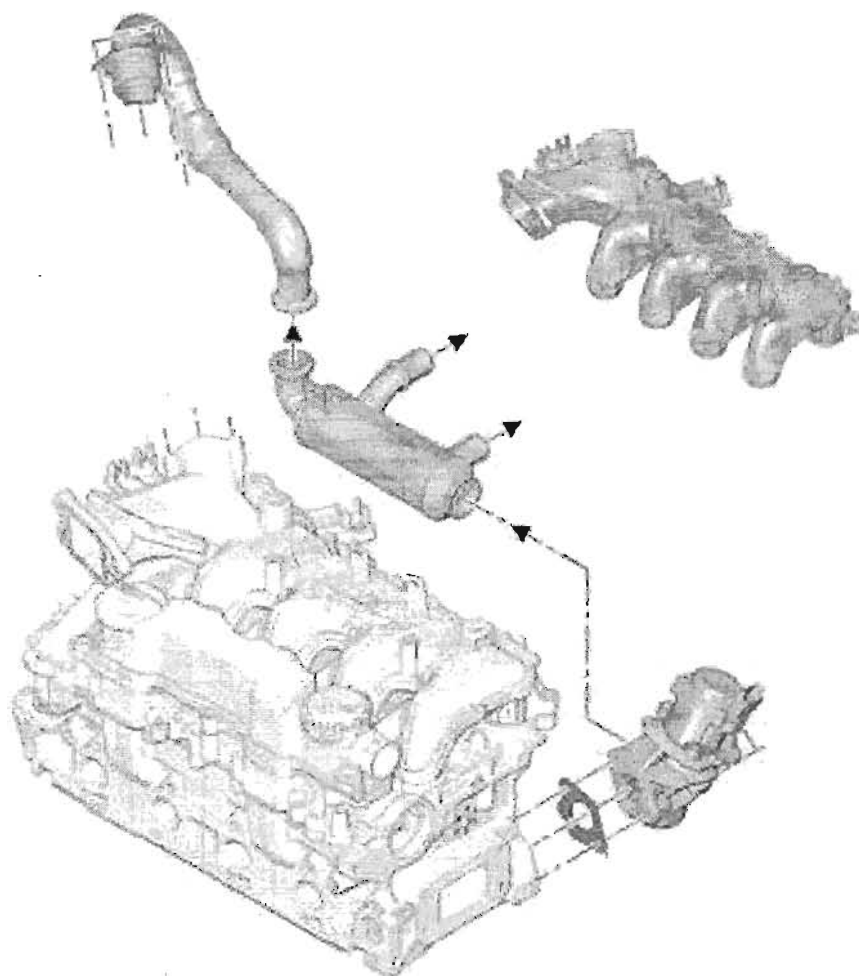
2.2 - Si ha existido una cantidad importante de partículas metálicas, estas pueden haber llegado al circuito de escape, y desde allí retornar de nuevo a la admisión a través del circuito EGR pudiendo producir de nuevo daños al Turbo, ó incluso al motor, por lo que podrá ser también necesario limpiar el circuito de la válvula EGR:

- Conducto de válvula EGR en el colector de escape.
- Conducto en el interior de la culata.

- Válvula EGR, intercambiador térmico de gases.
- Conducto metálico que une el intercambiador térmico con el colector de admisión.

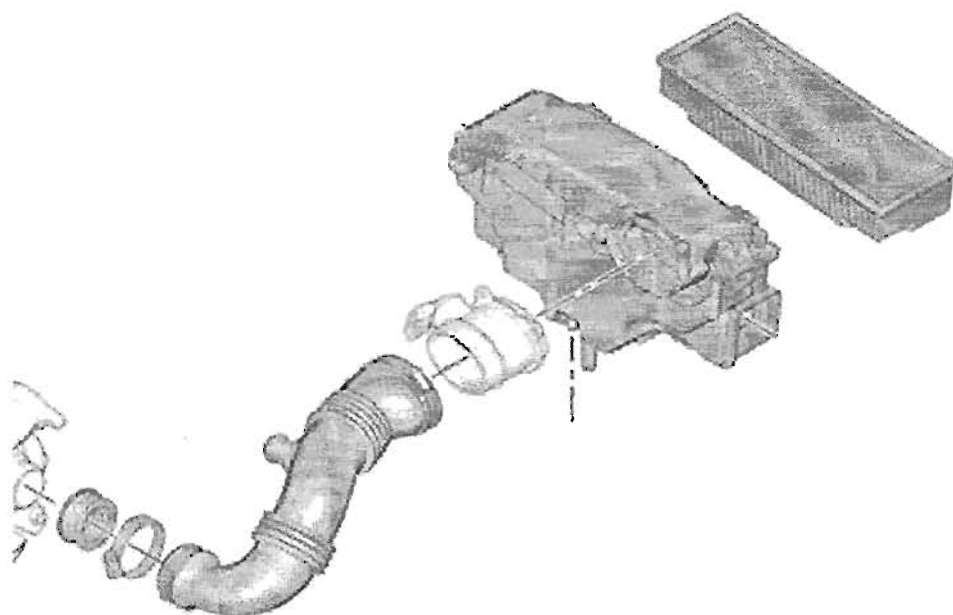
2.4 - Una estanqueidad deficiente de la caja del filtro del aire, ó de cualquiera de sus conductos hasta el Turbo, puede provocar la aspiración de objetos en el Turbo, es necesario asegurarse de:

- El Estado del Filtro del Aire y su junta.
- La Estanqueidad en sus carcasas.
- El Acoplamiento de los conductos y el correcto estado de su junta de estanqueidad.

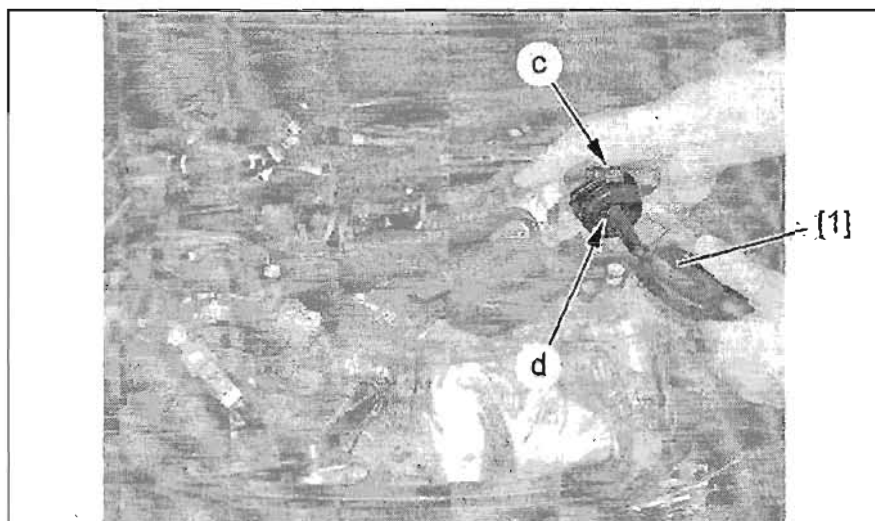
Recuperar un tapón de protección de un Turbo nuevo practicándole un taladro que permita presurizar el circuito a una presión máxima de 1 bar, se obturará la salida final del escape, para verificar que no se escuchan fugas en ninguno de los puntos del circuito ó impregnando las uniones con agua jabonosa ó con un producto detector de fugas réf P.R. 973307 para verificar que no se produce ninguna burbuja (Ver INFO FLASH B1HW4NQ0)

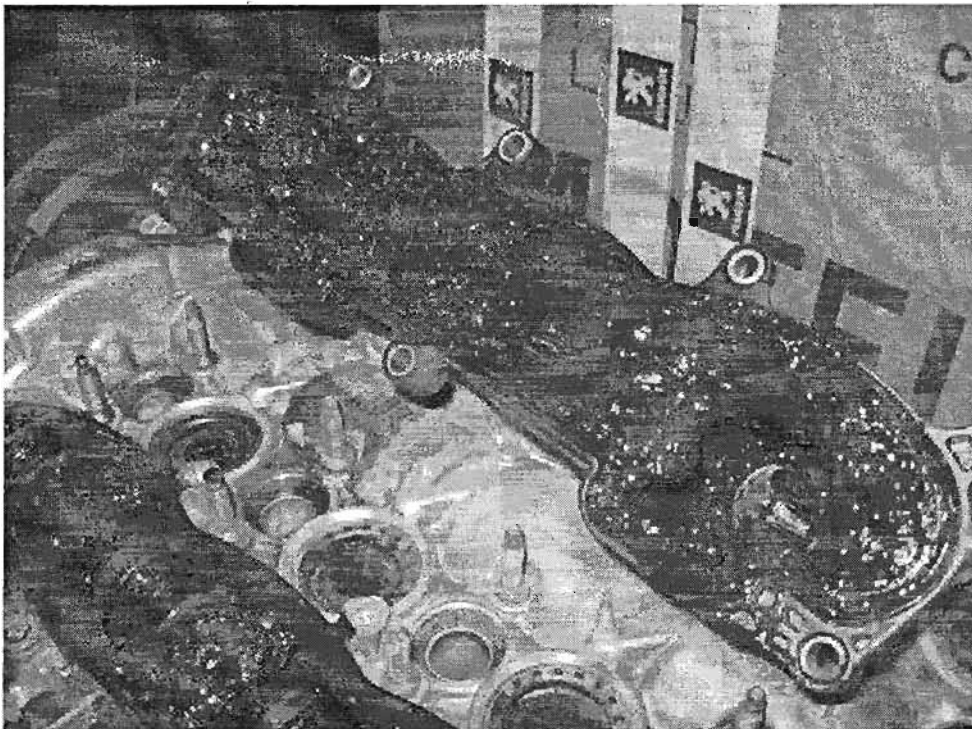
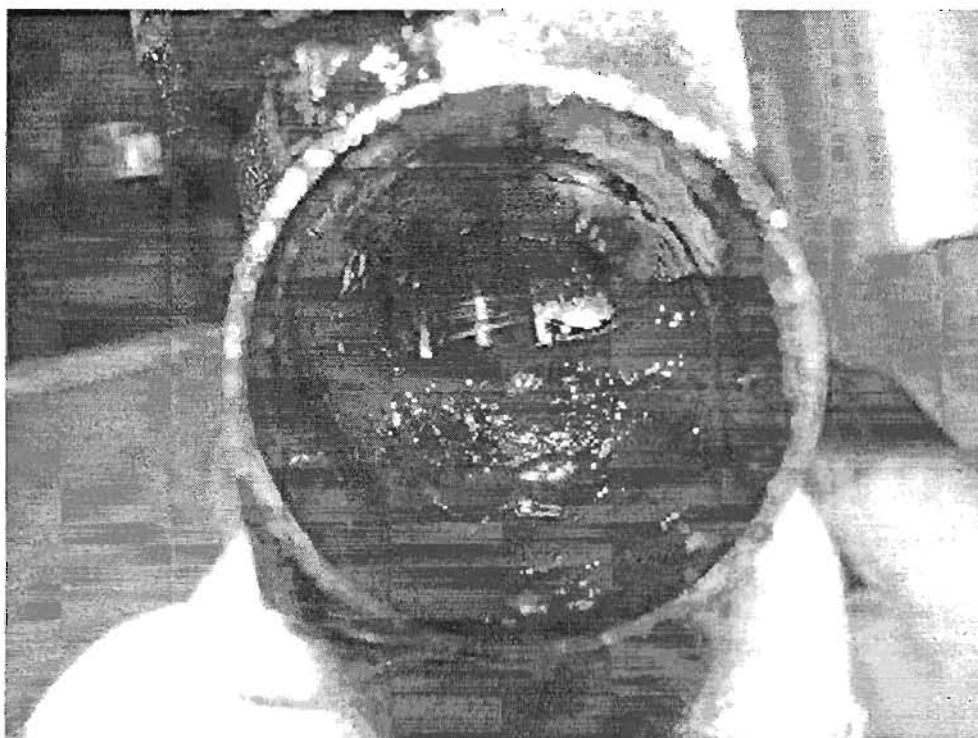
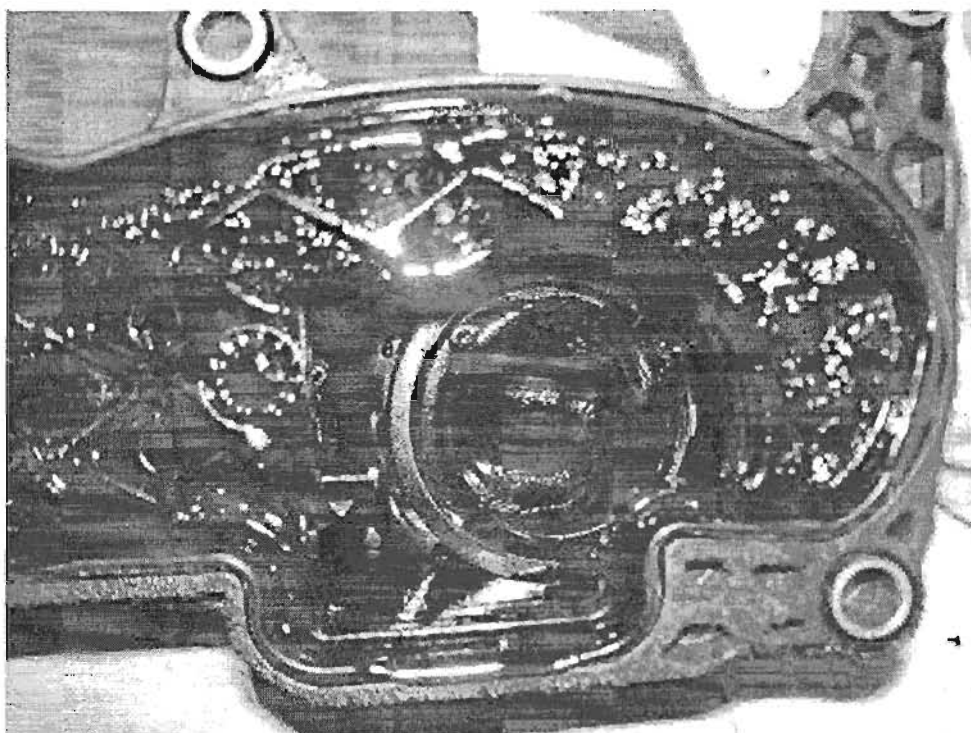
3.2 - Verificar la actuación de la membrana de la válvula Blow-By, integrada en la tapa de culata, en caso de duda por una dureza excesiva de la apertura de la membrana, ó de un alto kilometraje del motor, sustituir la tapa desgasificadora.

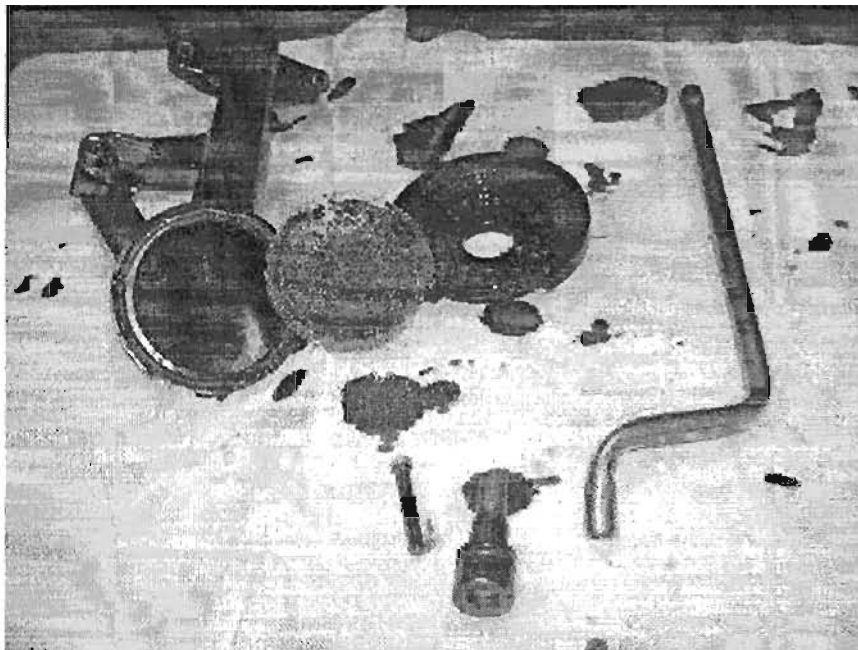
3.5 - Sustituir el filtro de aspiración de la bomba de aceite (alcachofa) recordando golpear la cabeza de los tornillos antes de aflojarlos.

3.6 - Montar un nuevo filtro de aspiración de la bomba de aceite (alcachofa).

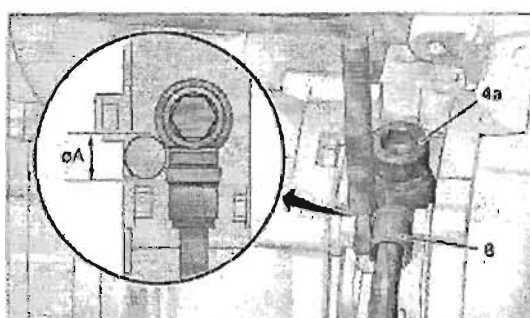
Cota A = 8,5 mm

3.23 - Sustituir su tubo de engrase a presión tomando las precauciones de posicionamiento que se indican en el método B1HG7EK1.

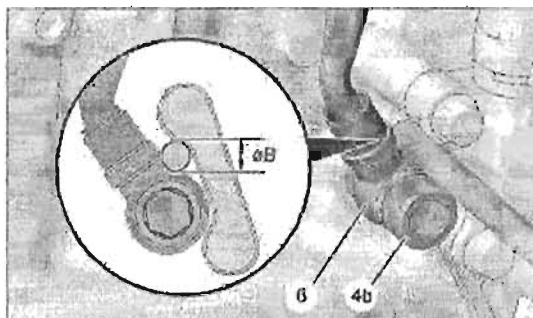
Cota B = 7,5 mm

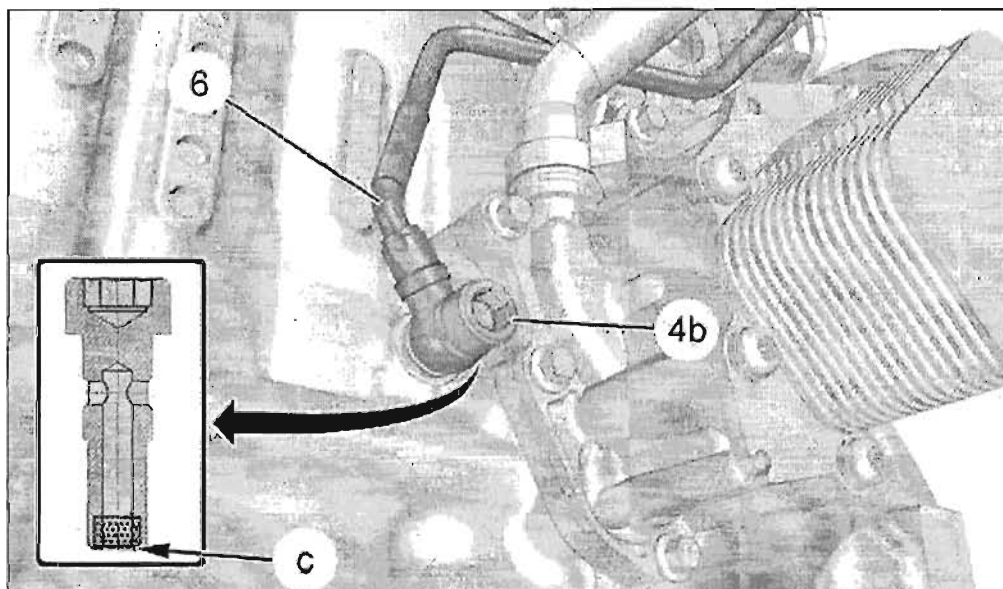
Podemos encontrar dos tipos de filtros integrados en el racor de conexión al bloque, en cualquier caso **ES IMPERATIVO ELIMINARLO ANTES DE MONTARLO.**

3.24 - Sustituir el racor de toma de presión del bloque **ELIMINANDO IMPERATIVAMENTE EL FILTRO INTEGRADO EN EL RACOR**

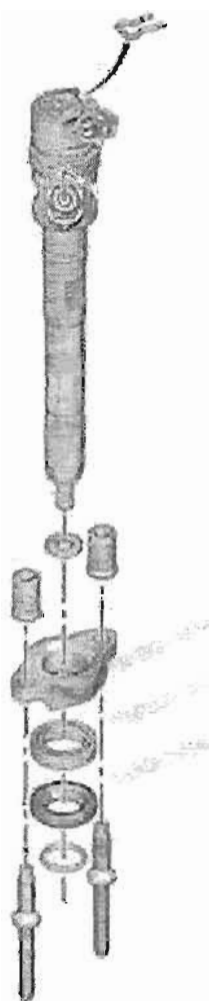
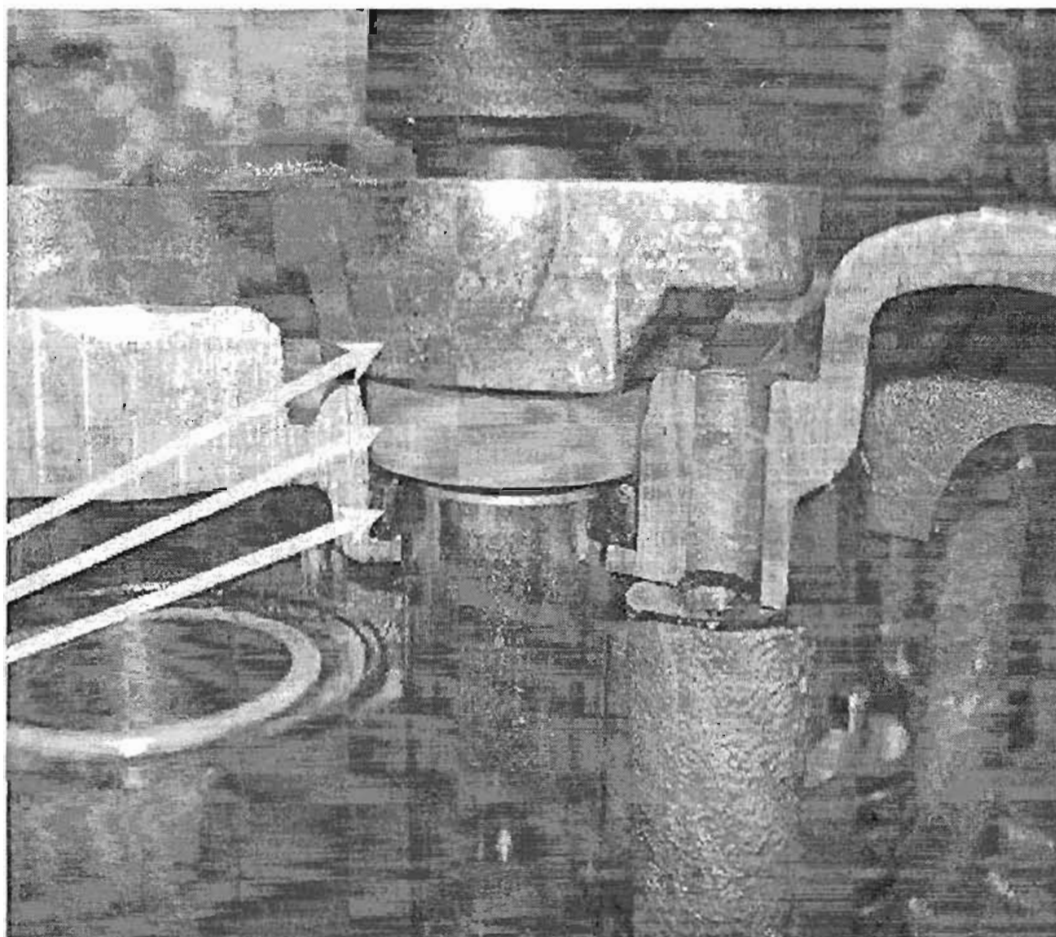
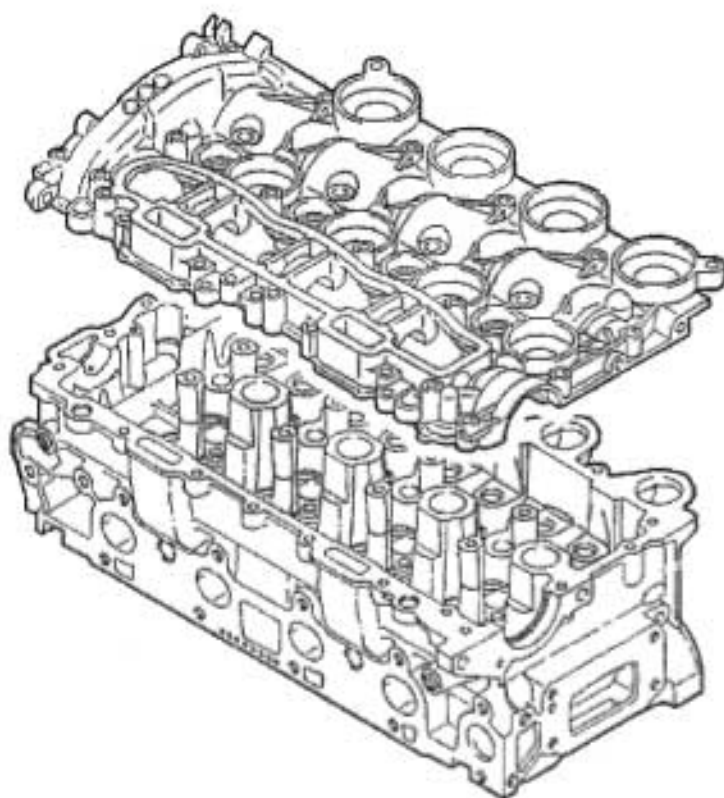
*El proceso por el cual el circuito de lubricación se ve perjudicado a causa de una mala estanqueidad de los inyectores, es el siguiente:*

- Una pérdida de apriete de las tuercas de fijación de la brida del inyector, produce vibraciones en el inyector, que hacen perder eficacia a la junta de cobre.

- Estas vibraciones, ocasionan que el racor del tubo de alta presión sobre el inyector, tienda a aflojarse, produciendo la caída de gasoil sobre ese punto.

- Durante los tiempos de escape, y especialmente de compresión, se produce una salida de gases inquemados y cenizas. Se percibe un ruido de fuga de gases a través de los inyectores.

- Las altas temperaturas reinantes en la superficie de la culata, contribuyen a que esta mezcla se endurezca.
- Al endurecerse esta mezcla, se conforma una especie de "junta" en la parte alta del pozo del inyector que lo rodea, y hace cierre en este punto, entre el inyector y la culata, evitando o reduciendo la salida de estos gases al exterior. El ruido de fuga de gases a través de los inyectores, tiende a aminorarse o incluso puede llegar a dejar de percibirse.

- A partir de este momento, los gases fugados de los cilindros, presurizan parcial o totalmente el pozo del inyector. Estos residuos a presión, pasan a través del casquillo metálico del pozo del inyector, y se introducen en el circuito de lubricación, contaminándolo, y presurizándolo a través del espacio que existe entre culata y sobreculata.

5.1 - Es por ello necesario, a título preventivo y a pesar de que el motor no presente indicios de fugas de compresión, sustituir sistemáticamente las 8 tuercas de las bridas de fijación de los inyectores sobre la culata con cada cambio de Turbo, tal y como se indica en el punto 1.11 de esta información.

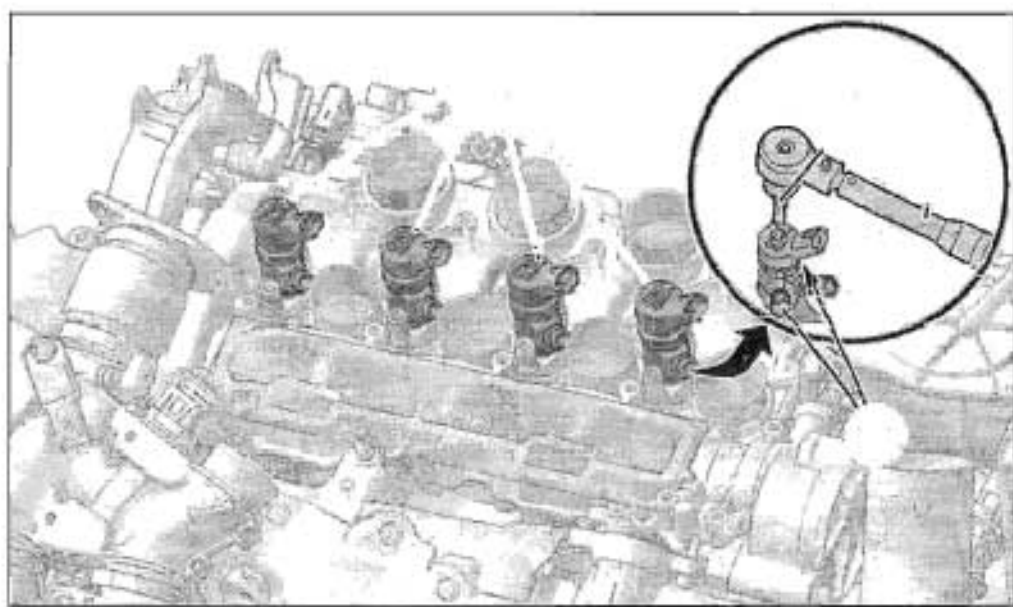
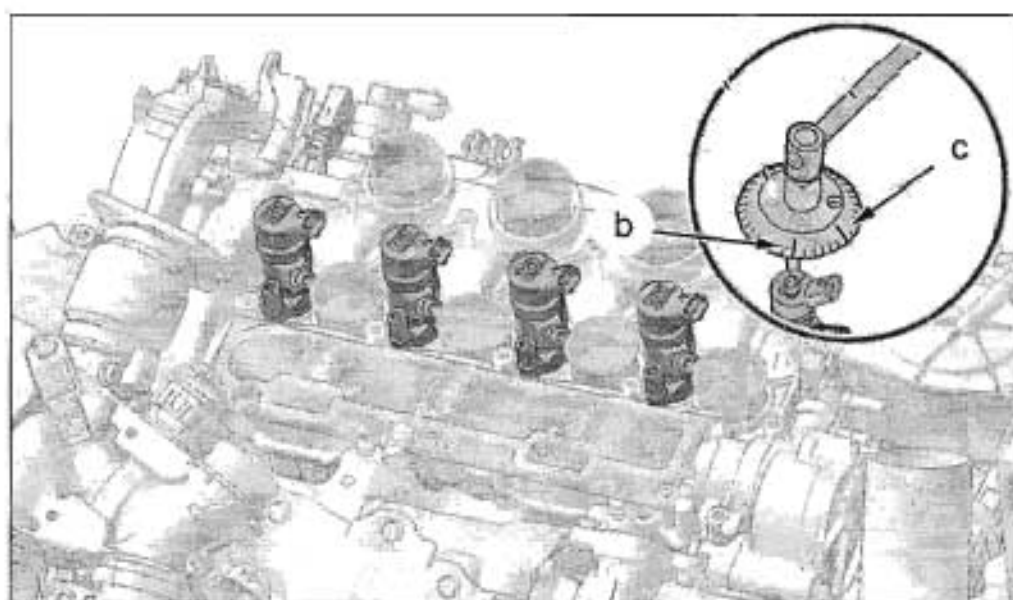
Par de Apriete: 0,4 m.daN + apriete angular de 75°

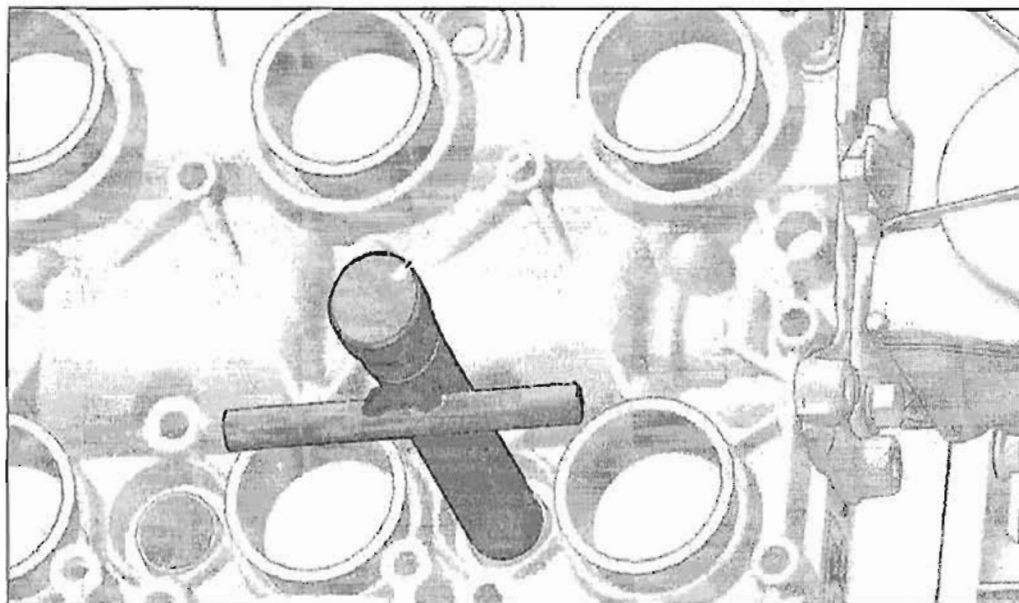
EXTRACCIÓN DE LA ARANDELA DE COBRE.

El método de reparación B1HG013TP0, describe las operaciones y utillajes necesarios para desmontar-montar los inyectores, y reacondicionar los pozos de los inyectores en la culata.

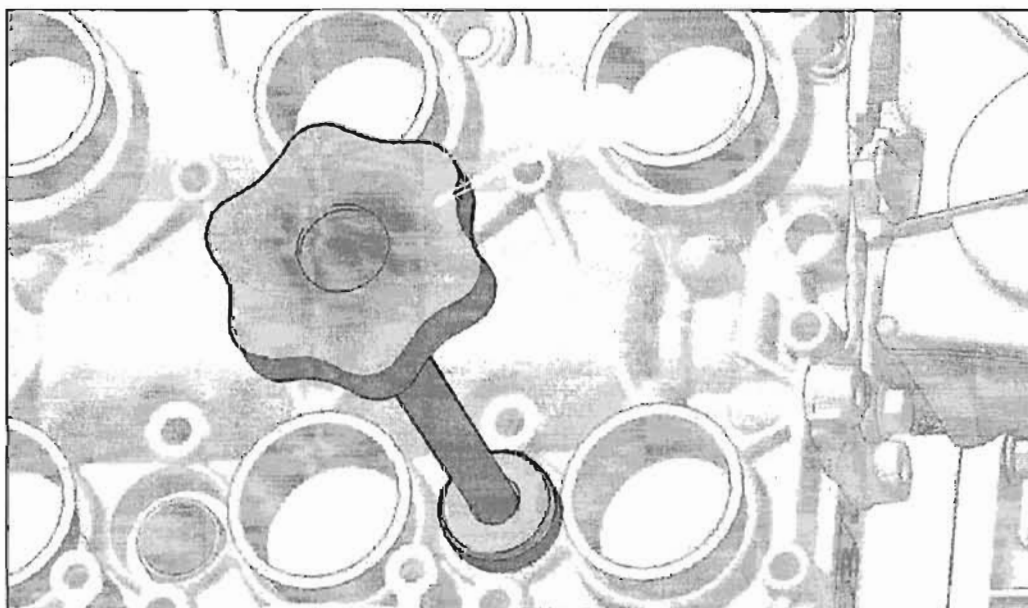
LIMPIEZA DE LOS POZOS DE LOS INYECTORES EN LA CULATA
