Turbo

5303-988-0005 y 5303-988-0029

Audi A4, A6, Volkswagen Passat

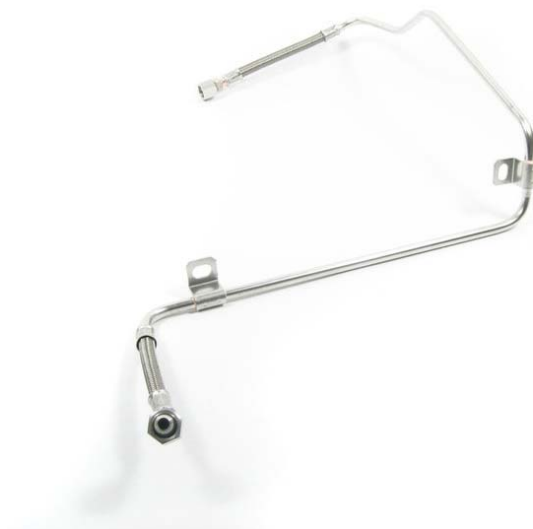
En estos motores la tubería de lubricación del turbo pasa muy cerca del colector de escape. Al trabajar este motor a altas temperaturas con el tiempo esta tubería llega a obstruirse debido a la acumulación de carbonilla. En el momento que esto se produce el turbo falla.

La Referencia la tubería de lubricación es **058 145 778**

Es imprescindible antes de cambiar el turbo comprobar la tubería y proceder a su reemplazo, si no la cambiamos volveremos a tener el turbo roto en cuestión de horas o minutos.
